ΕΛΛΗΝΙΚΗ ΔΗΜΟΚΡΑΤΙΑ
ΠΕΡΙΦΕΡΕΙΑ ΚΕΝΤΡΙΚΗΣ ΜΑΚΕΔΟΝΙΑΣ
ΓΕΝΙΚΗ Δ/ΝΣΗ ΑΝΑΠΤΥΞΗΣ & ΠΕΡΙΒΑΛΛΟΝΤΟΣ
Δ/ΝΣΗ ΑΝΑΠΤΥΞΗΣ & ΠΕΡΙΒΑΛΛΟΝΤΟΣ
Μ.Ε. ΘΕΣΣΑΛΟΝΙΚΗΣ

ΕΚΘΕΣΗ ΑΥΤΟΨΙΑΣ / ΟΡΙΣΤΙΚΗ ΕΚΘΕΣΗ ΕΛΕΓΧΟΥ

ΕΛΕΓΧΟΜΕΝΗ ΠΕΡΙΟΧΗ	ΟΙΚΟΠΕΔΑ ΟΙΚΙΣΜΟΥ ΑΝΘΟΥΠΟΛΗΣ			
ΕΙΔΟΣ ΕΛΕΓΧΟΥ	ΡΥΠΑΝΣΗΣ-ΥΠΟΒΑΘΜΙΣΗΣ ΠΕΡΙΒΑΛΛΟΝΤΟΣ			
ΘΕΣΗ ΕΛΕΓΧΟΜΕΝΟΥ ΟΙΚΟΠΕΔΟΥ	Περιφερειακή Ενότητα :	Θεσσαλονίκης		
	Δήμος :	Θερμαϊκού		
	Δημοτική Κοινότητα :	Ν. Μηχανιώνας		
	Οικισμός :	Ανθούπολη		
	ΚΑΕΚ Γεωτεμαχίου:	α) 190780607082 - 120 τ.μ. β) 190780607083 - 120 τ.μ. γ) 190780607085 - 120 τ.μ.	}	Βόρειο Τμήμα
		δ) 190780607092 - 240 τ.μ. ε) 190780607097 - 120 τ.μ. στ) 190780607098 - 120τ.μ. ζ) 190780607099 - 120 τ.μ. η) 190780607100 - 120 τ.μ.		
Συντεταγμένες (ΕΓΣΑ 87) : κεντροβαρικά	Χ = 401977 Υ=4480602

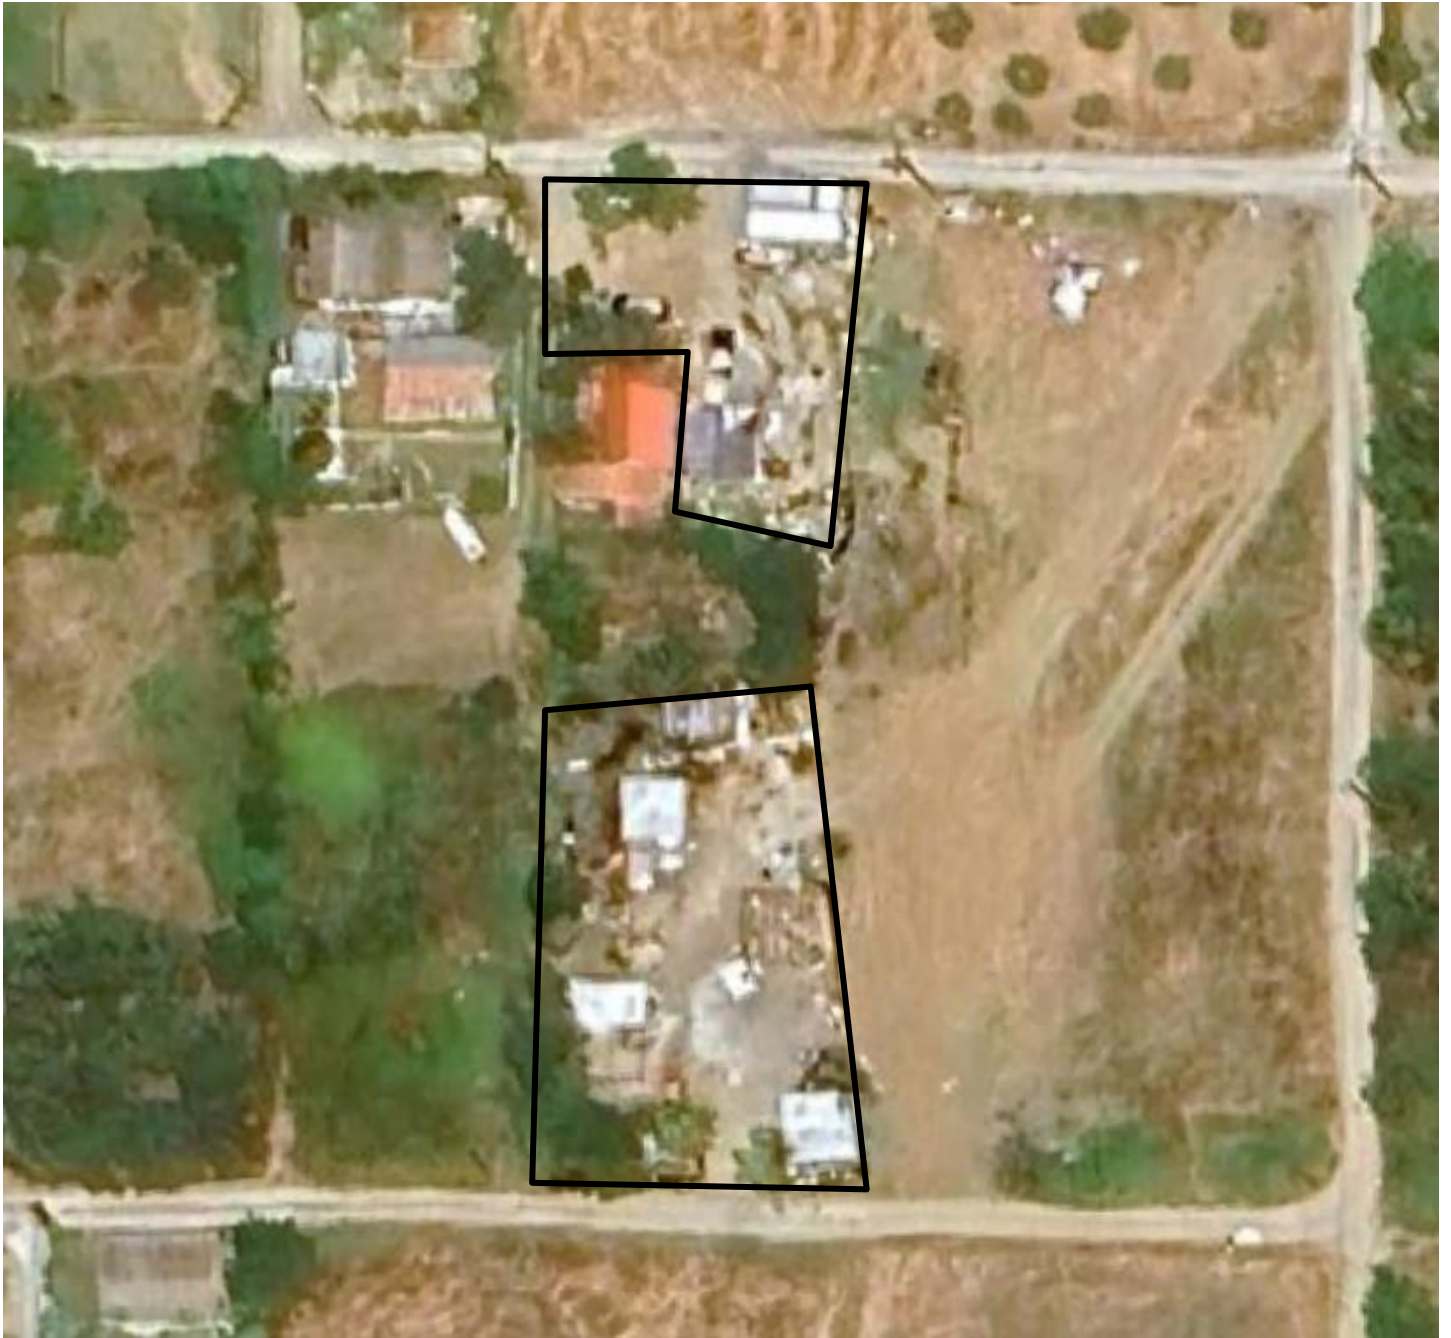
ΔΟΡΥΦΟΡΙΚΗ ΑΠΕΙΚΟΝΙΣΗ ΕΛΕΓΧΟΜΕΝΗΣ ΠΕΡΙΟΧΗΣ

Σε δύο σημεία ευρέθησαν ίχνη από υπαίθρια καύση, για την μία εκ των οποίων μας δηλώθηκε ότι είναι απομεινάρια παράγκας που πήρε φωτιά (επιβεβαιώνεται από δορυφορική εικόνα για ύπαρξη παράγκας στο συγκεκριμένο σημείο). Δεν ευρέθησαν εντός των χώρων συστηματική συσσώρευση και διαχείριση στερεών αποβλήτων. Τα ελάχιστα διάσπαρτα στερεά απόβλητα που βρέθηκαν ήταν ξύλα που προορίζονταν για τις ανάγκες θέρμανσης ή και ζεστού νερού καθώς και μερικά ελαστικά οχημάτων (περίπου οκτώ). Σε όλο τον οικισμό, κατά την αυτοψία υπήρχαν μόνον δύο σόμπες ξύλου εν λειτουργία όπου ήταν μαζεμένα τα παιδιά να ζεσταθούν. Κατά την αυτοψία διαπιστώθηκε ότι καίγονταν κομμάτια νοβοπάν.

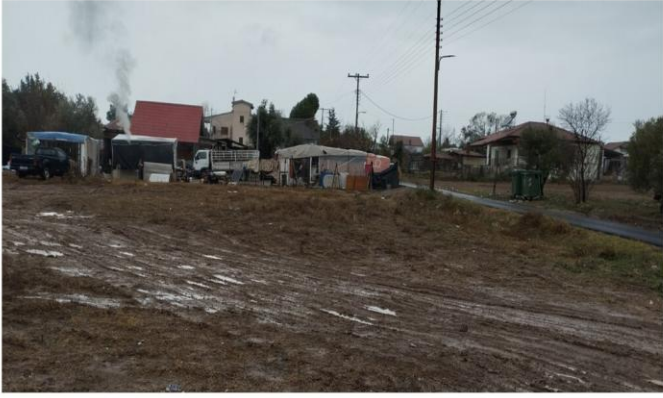
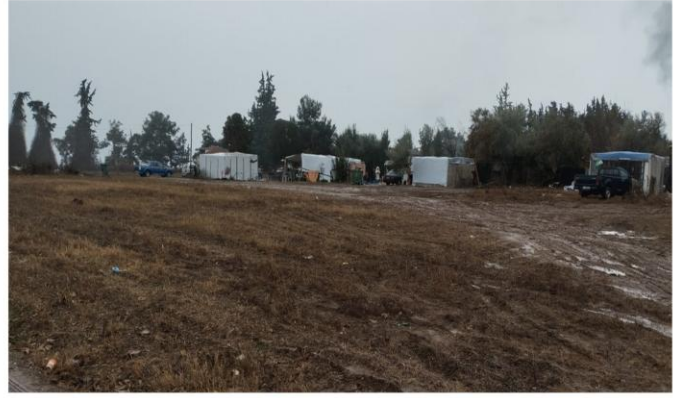
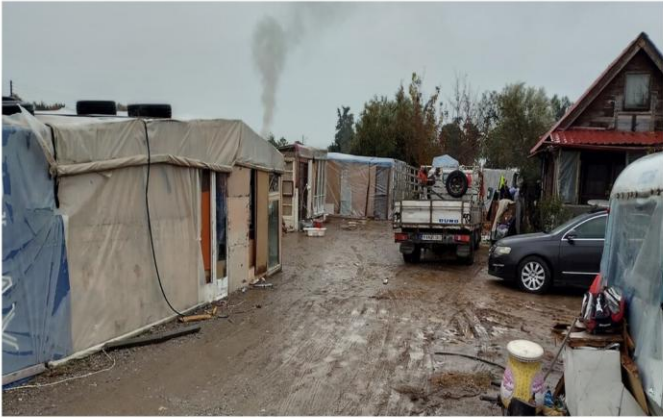
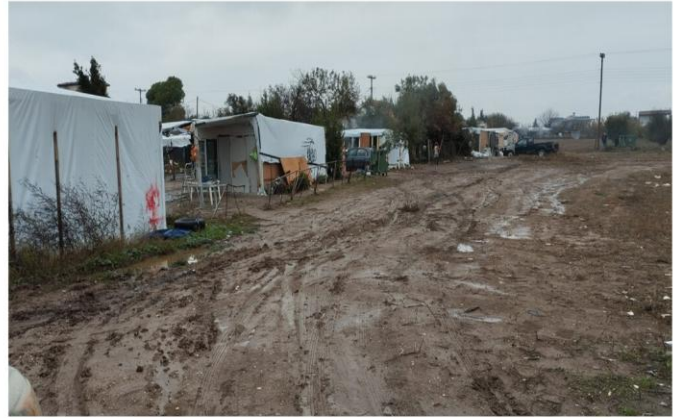
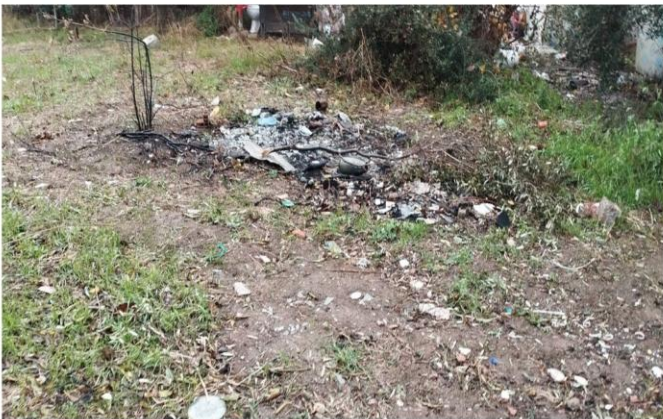
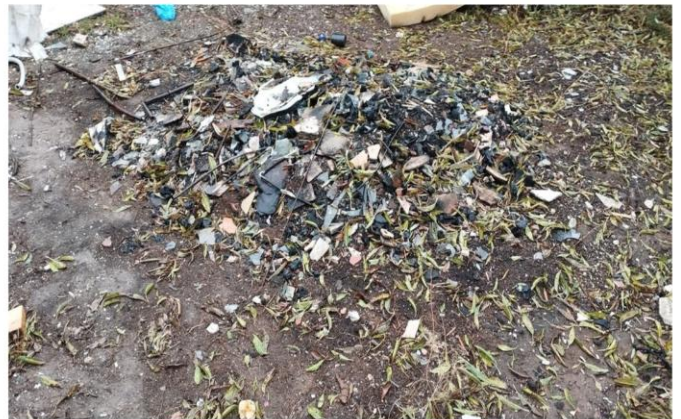
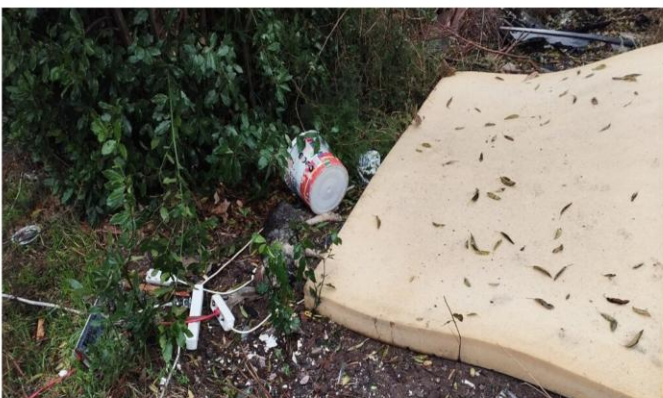
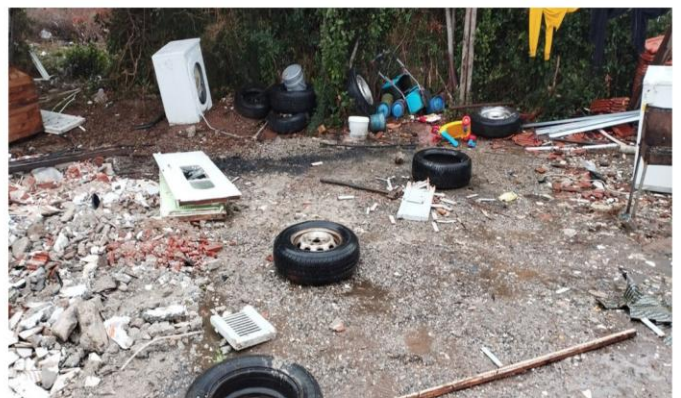
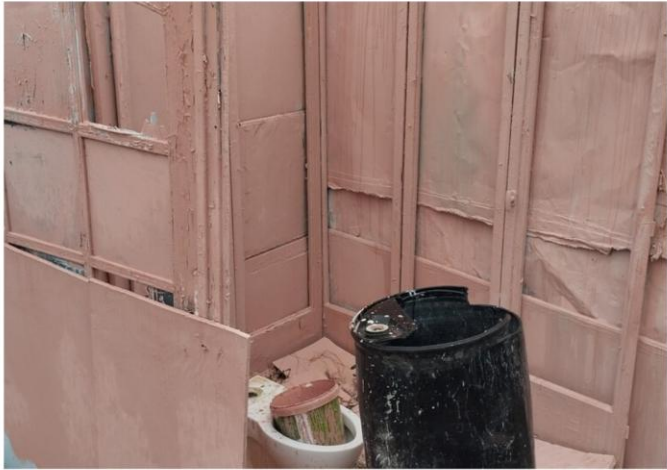
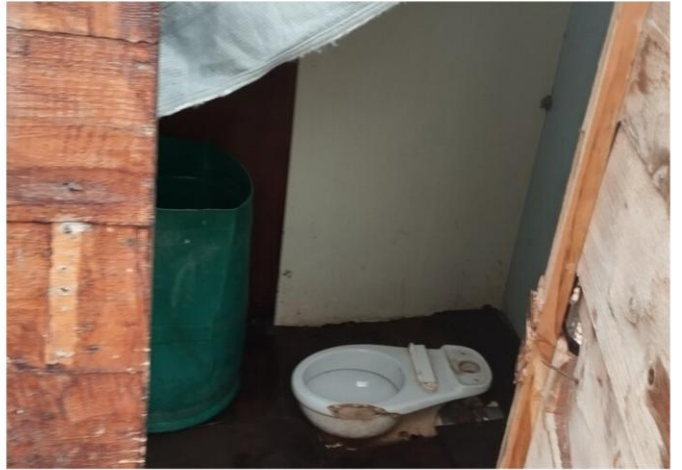
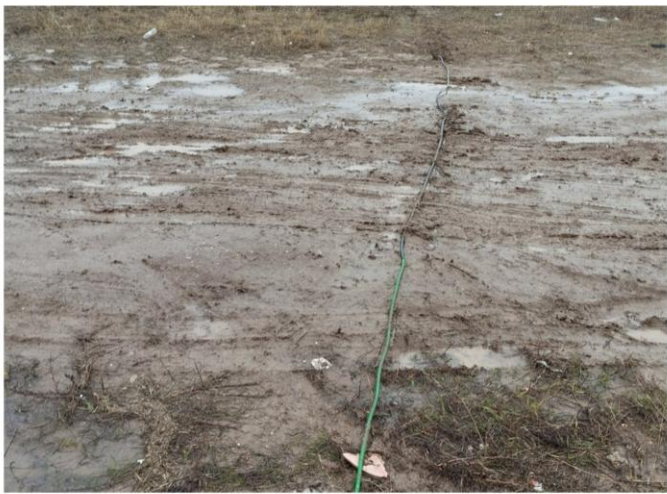
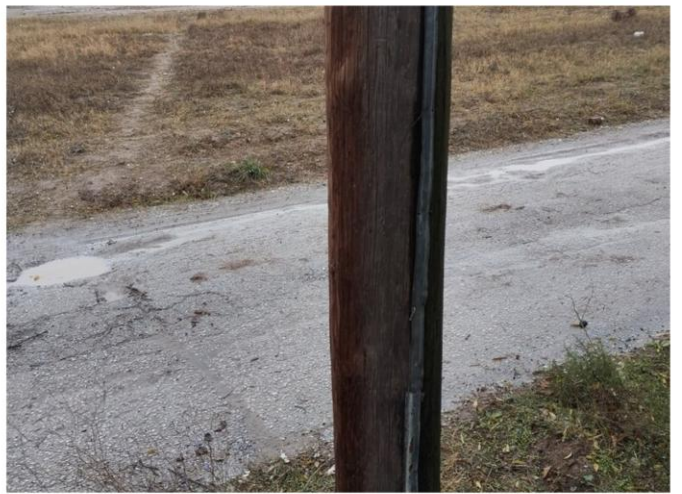
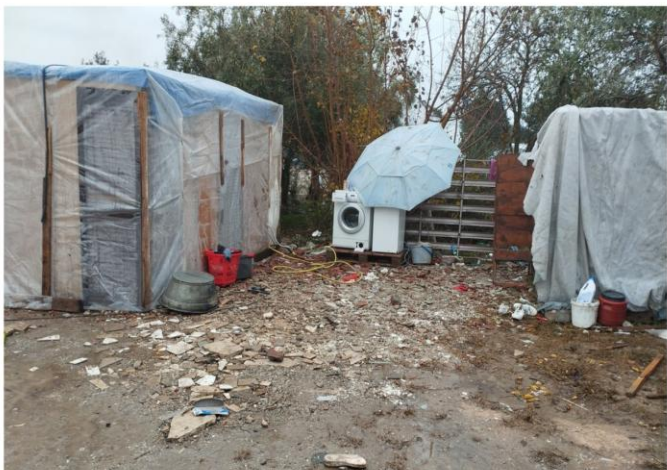
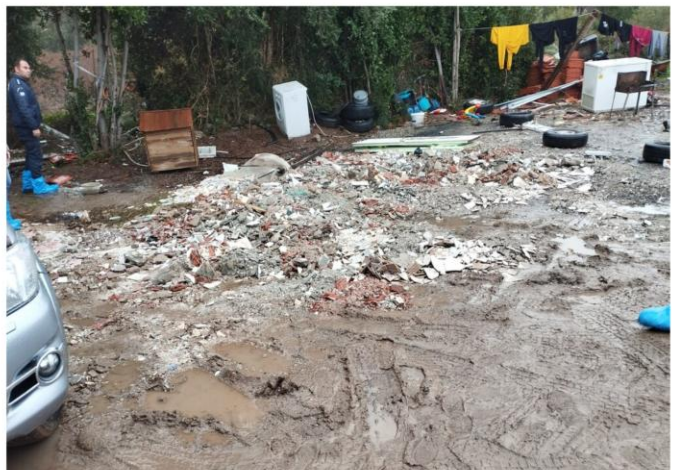
ΦΩΤΟΓΡΑΦΙΚΟ ΥΛΙΚΟ

Τα οικοπέδα δεν φαίνεται να εξυπηρετούνται από επίσημο δίκτυο ύδρευσης και αποχέτευσης η δε ηλεκτροδότηση αυτών διαπιστώθηκε ότι γίνεται άμεσα μέσω ενός απλού καλωδίου από κολώνα της ΔΕΗ που βρίσκεται επί της ανωνύμου οδού ανατολικά των οικοπέδων, ενώ δεν παρατηρήθηκε η ύπαρξη μετρητή.

Η ρευματοδότηση στα οικοπέδα γίνεται με επιφανειακά καλώδια που οδεύουν από παράγκα σε παράγκα και μάλιστα βρέθηκαν πολύμπριζα επί τους εδάφους εκτεθειμένα στις καιρικές συνθήκες (βροχή, λάσπη) τα οποία εγκυμονούν κίνδυνο για τη ζωή των ενοίκων και κυρίως των παιδιών.

Το δίκτυο υδροδότησης είναι και αυτό επιφανειακό, πρόχειρο με διάφορους σωλήνες, διατρέχει από παράγκα σε παράγκα και σε κάποια σημεία υπάρχει διαρροή γεγονός ότι το νερό βρίσκεται υπό πίεση και ανεξάντλητο. Δεν κατέστη δυνατή η εύρεση της πηγής υδροδότησης.

Τα οικοπέδα που βρίσκονται στο νότιο τμήμα και είναι εγκατεστημένες 4 παράγκες, δεν φαίνεται να διαθέτουν τουαλέτα, στο δε έδαφος ευρέθησαν σε διάφορα σημεία κόπρανα. Στα οικοπέδα του βόρειου τμήματος που είναι όμορα ευρέθη μια υποτυπώδη τουαλέτα. Εντός οικοπέδου ευρέθη επί του εδάφους παρατημένο πτώμα σκύλου και δίπλα του υπήρχαν πολύμπριζα από το πρόχειρο δίκτυο ηλεκτρικού ρεύματος και ένα παρατημένο στρώμα.

Οι ένοικοι των προαναφερομένων οικοπέδων οφείλουν βάσει της κείμενης περιβαλλοντικής νομοθεσίας να παύσουν άμεσα να καίνε πάσης φύσεως απόβλητα είτε στις σόμπες είτε σε υπαίθριο χώρο.
